Asbestinventarisattest

Moriaanstraat 46, 9050 Gent

Attestnummer : **20261014-000069.002**
Uitgegeven op : **14.10.2026**
Geldig tot : **14.10.2036**

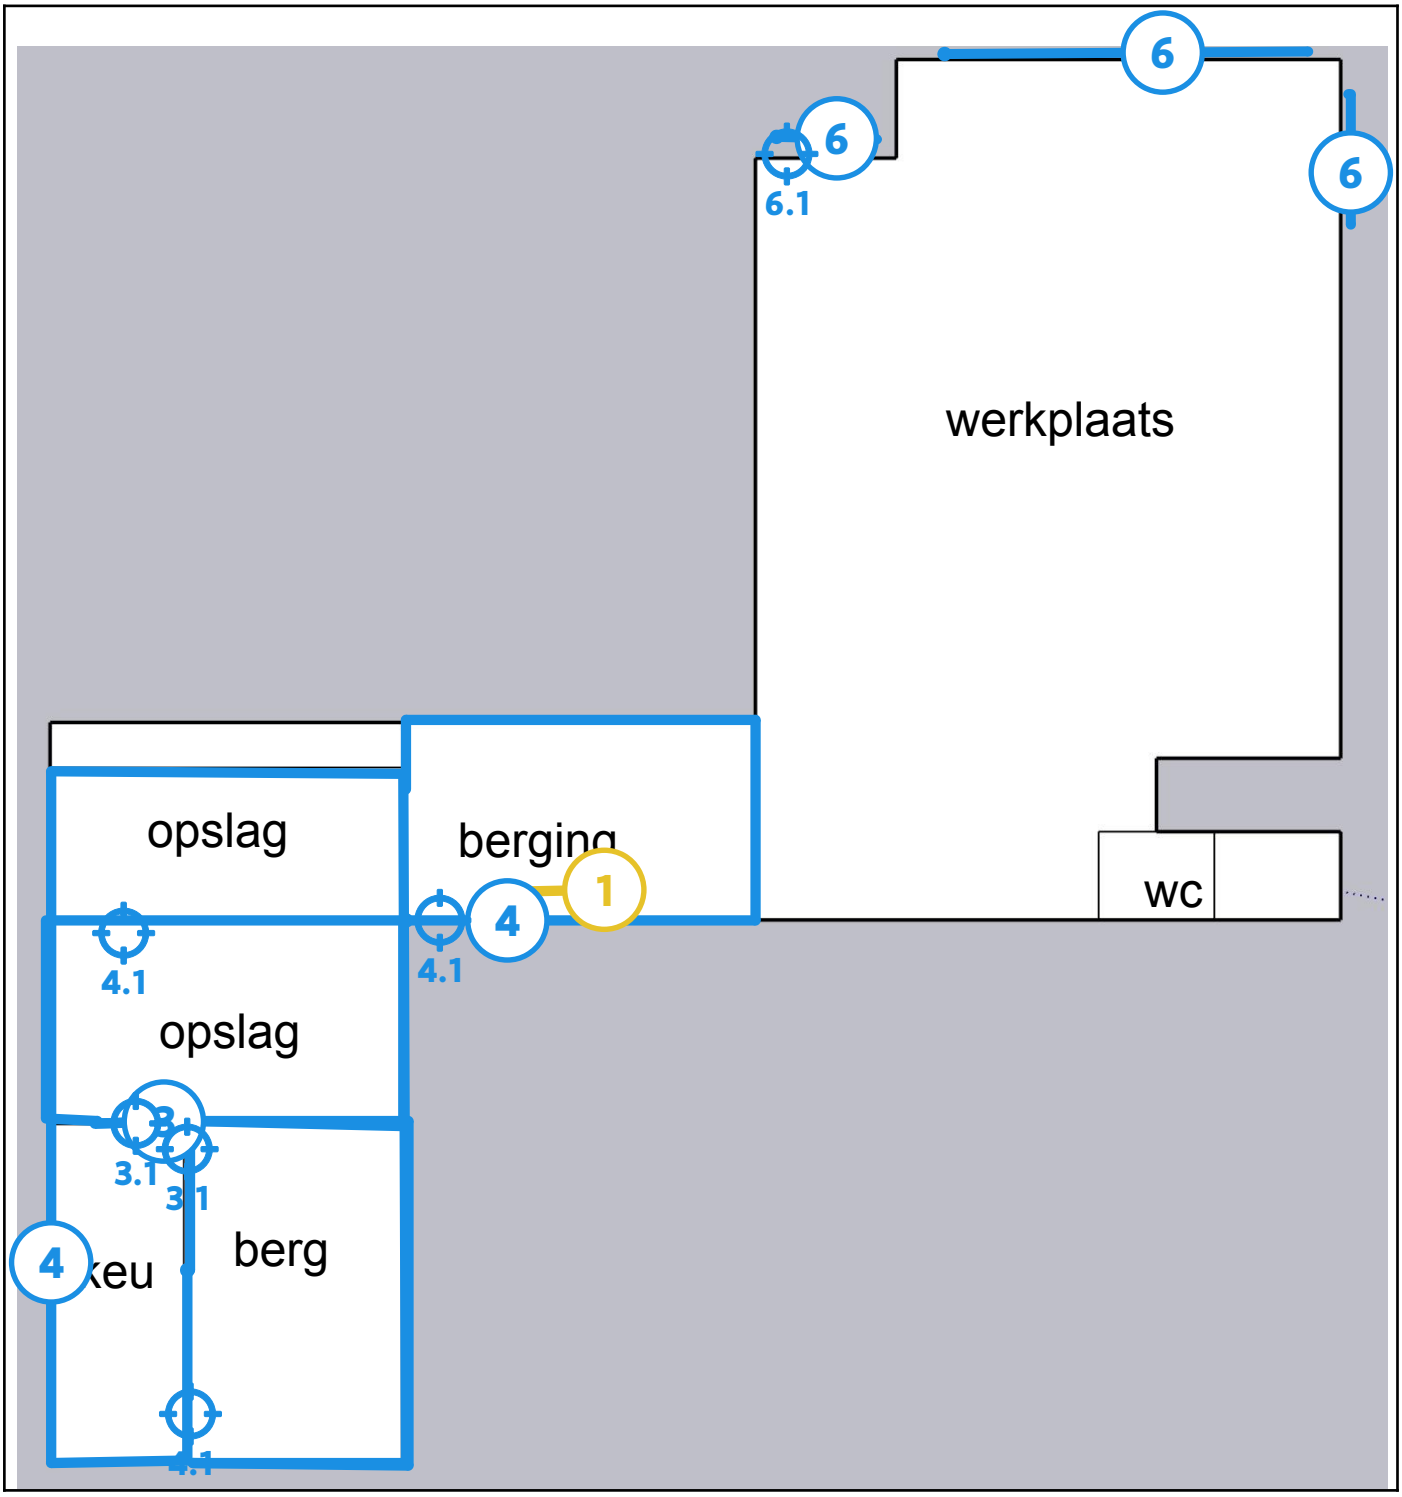
Plan 1.1: Plan V0

Beschrijving	Type	Actie
1. Pakking radiatoren	Asbestmateriaal	Zorgvuldig beheren
3. Pleisterwerk stookruimte	Geen asbest	-

3.1 Code: -5	Mengmonster	-
4. Pleisterwerk V0	Geen asbest	-
4.1 Code: -1	Mengmonster	-
6. Mastiek/kit	Geen asbest	-
6.1 Code: -2	Puntmonster	-

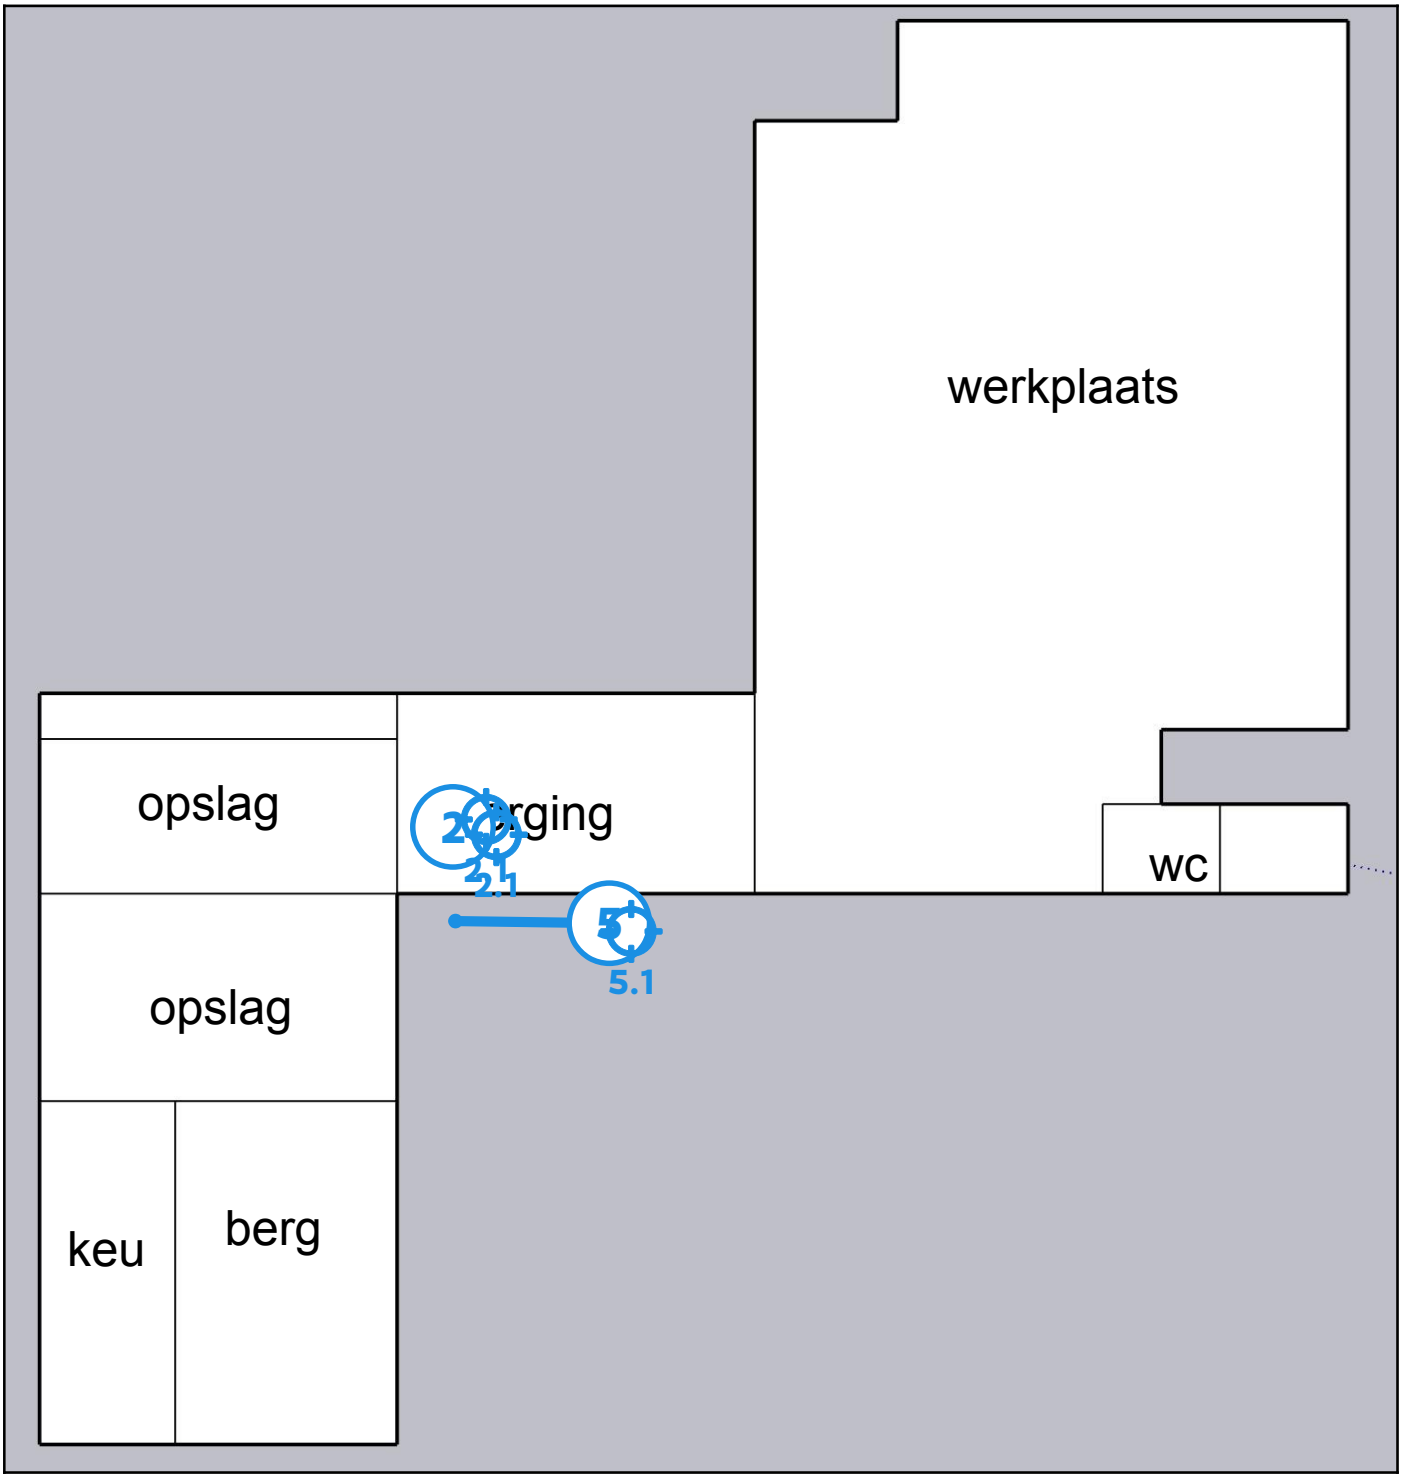
Plan 1.2: Plan V0

Beschrijving	Type	Actie
2. Tegellijm - vloer	Geen asbest	-
2.1 Code: -3	Mengmonster	-

5. Mastiek/kit hard	Geen asbest	-
5.1 Code: -4	Puntmonster	-

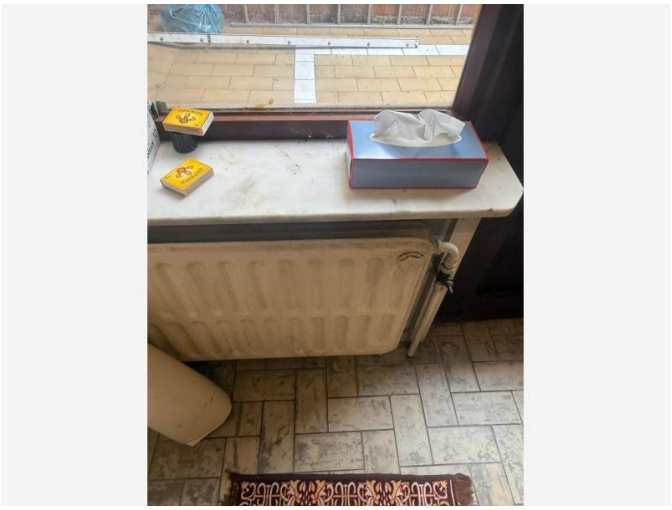
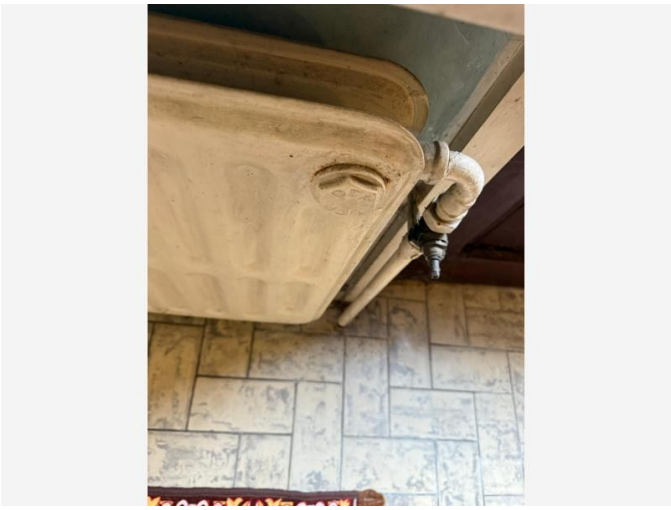
Fiche 1: Pakking radiatoren

Asbestmateriaal

Het asbestmateriaal valt onder de mijlpaal van 2040.

Eindbeoordeling materiaalrisico	Laag materiaalrisico en/of verlaagde kans op vezelvrijgave

Gebondenheid	Categorie 2: niet-hechtgebonden met matrix
Asbestsoort (vezeltype)	Crocidoliet aanwezig
Asbestconcentratie	Hoog (>= 50%)
Afschermingsgraad van het gehele materiaal	Niet-stootvaste afscherming
Toestand van het materiaal	Onbeschadigd, niet verweerd

Beschrijving	Pakking radiatoren
Omgeving	Binnen
Primaire drager	Ruimteverwarming
Asbestmateriaal	Pakking, dichting
Bindmiddel van asbestmateriaal	Karton - papier - viltachtig
Gebondenheid op basis van bindmiddel	Niet-hechtgebonden
Hoeveelheid (gewicht - aantal)	• 0,12 kg - 12 stuks
Totaal gewicht	1,44 kg
Eenvoudig bereikbaar	Nee • De verwijdering is niet mogelijk binnen normale beheers-, onderhoudscycli of binnen vergelijkbare stilstand.
Bevestigingswijze	• Geklemd
Identificatiemethode	De asbestdeskundige beoordeelt het materiaal als asbestverdacht en dus asbesthoudend, en dit zonder monstername. Motivatie: De monstername brengt andere schade aan dan schade die inherent is aan de monstername.
Destructieve handeling voor identificatie	Nee
Opmerking	De hoeveelheid is een zo nauwkeurig mogelijke opmeting. Hieraan kunnen evenwel geen rechten worden ontleend. Er zijn enkele (4) oude radiatoren op de gelijkvloerse verdieping met pakkingen.

- Verwijder dit asbestmateriaal zo snel mogelijk. Volg de toestand goed op.

- Eenvoudige handelingen: mag via doe-het-zelf of door werknemer(s) met opleidingsattest eenvoudige handelingen
  Deze toepassing kan door een aannemer die over een opleidingsattest eenvoudige handelingen beschikt of door een particulier (doe-het-zelf), verwijderd worden indien er geen verhoogd risico op vrijgave van asbestvezels ontstaat en de toepassing voorafgaand wordt gefixeerd/bevochtigd; de individuele elementen zonder machinale werktuigen en zonder breken of gooien een voor een losgemaakt worden; en ten slotte dubbel en luchtdicht verpakt aangediend worden bij een categorie-I stortplaats, een geregistreerd asbestinzamelaar (www.ovam.vlaanderen.be/asbestafval-afvoeren) of via een erkende asbestverwijderaar (www.werk.belgie.be - Erkenningen).

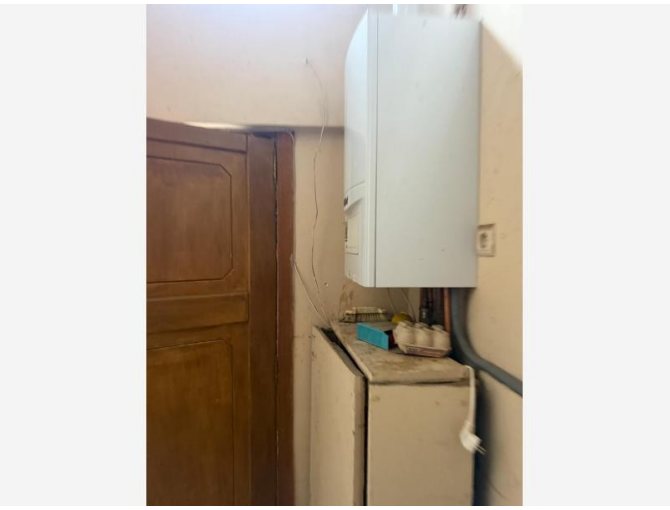
Fiche 3: Pleisterwerk stookruimte

Geen asbest

#	Type	Referentie	Resultaat
3.1	Mengmonster	-5	Geen asbest

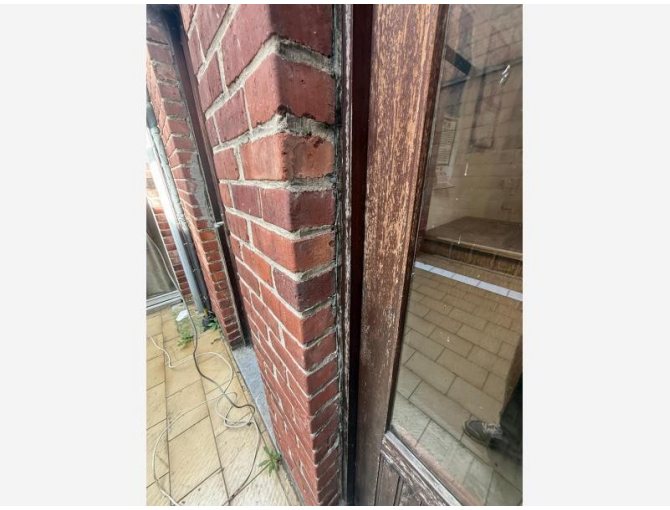
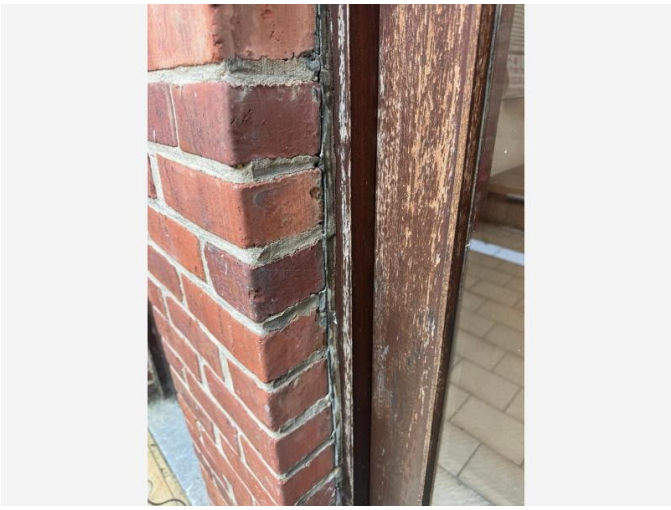
Fiche 5: Mastiek/kit hard

Geen asbest

#	Type	Referentie	Resultaat
5.1	Puntmonster	-4	Geen asbest
